DETRAN/COEng P.T. Nº 076/2022

Assunto: Locação de imóvel para instalação provisória da 17ª. CRT Nortelândia.

PARECER TÉCNICO

LAUDO DE AVALIAÇÃO

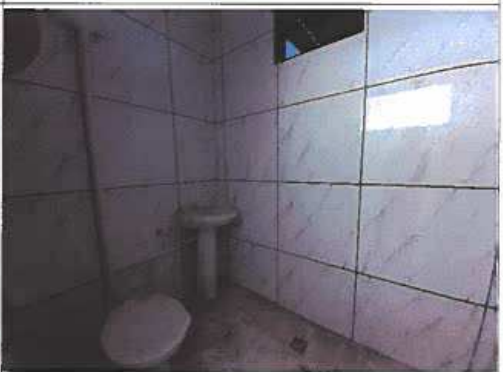
Banheiro

O imóvel três sanitários e nenhum deles é adaptado para pessoa com deficiência e/ou mobilidade reduzida presentes no imóvel.

- Instalações de rede elétrica e lógica conforme projeto de *layout*, e para cada ponto de lógica são necessários dois pontos de elétrica;
- Pintura interna, externa e fachada com identidade visual conforme manual de padronização do Governo do Estado de Mato Grosso;
- Implantação de barras de apoio nos banheiros a fim de conferir as condições mínimas aos portadores de necessidades especiais.
