# Laudo de Avaliação

## Nº 008/2026/COEng

Foto 1. Prédio para locação da vistoria veicular da CRT em Sinop/ MT – Vista frontal da edificação a partir do estacionamento. Foto em 04/02/2026.

Determinação do valor de mercado dos imóveis urbano para locação de uma edificação destinado ao funcionamento da vistoria veicular da 19ª. CRT de Sinop no período mínimo de 12 meses.

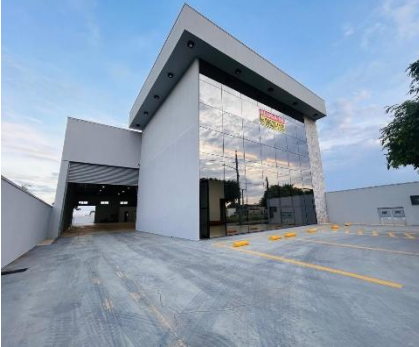
| Benfeitoria 01<br>Descrição (Ex.: Casa A) | Idade aparente:<br>Novo<br>Padrão | Área Constr.= 655,98 m²<br>Conservação | Nº de Pav: 2<br>Tipologia | | |
| <br><b>Edificação Comercial</b> | <input type="checkbox"/> Rústico | <input checked="" type="checkbox"/> Novo | <input type="checkbox"/> Apartamento | | |

Após a vistoria do imóvel foi estabelecido que o estado de conservação da construção necessita de reparos simples e importantes, desse modo o imóvel foi enquadrado de acordo com a tabela de Ross-Heidecke – Depreciação Física – Fator K, no conceito “A” para CSL-8 (NOVO - Com até seis meses de uso e sem danos. Não sofreu nem necessita de reparos. Edificação nova ou com reforma geral e substancial, com menos de 02 anos, que apresente apenas sinais de desgaste natural da pintura externa

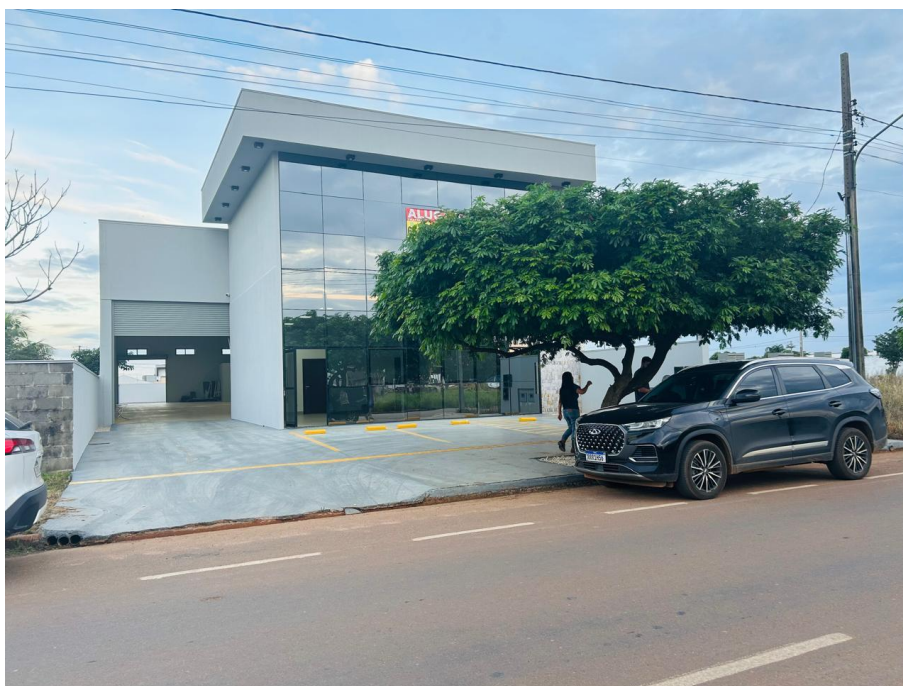
Foto 2. Prédio para locação da vistoria veicular da CRT em Sinop/ MT – Vista da fachada do imóvel a partir do logradouro. Foto em 04/02/2026.

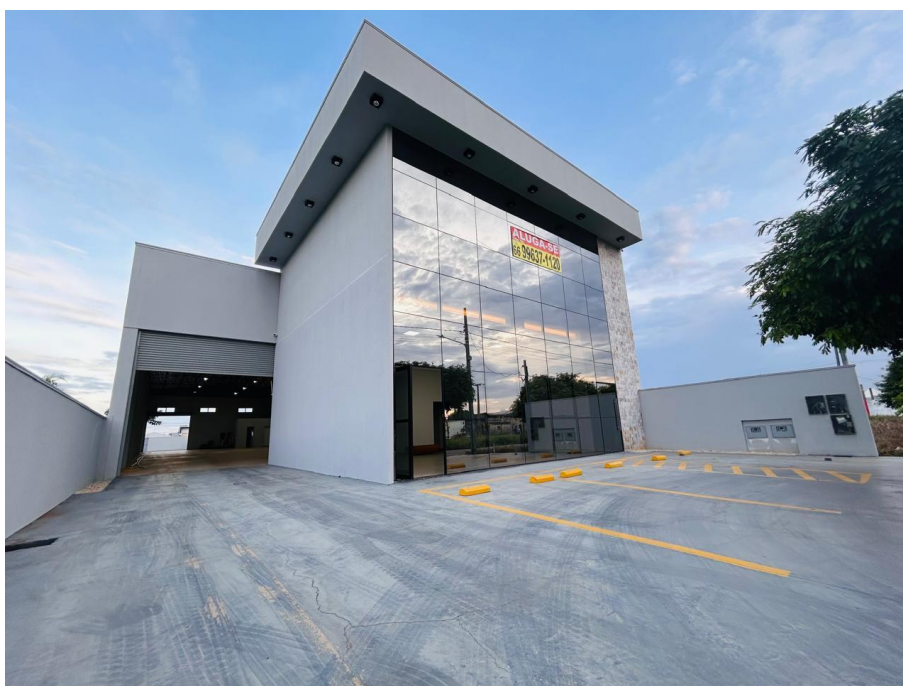
Foto 3. Prédio para locação da vistoria veicular da CRT em Sinop/ MT – Vista da fachada a partir do passeio do imóvel. Foto em 04/02/2026.

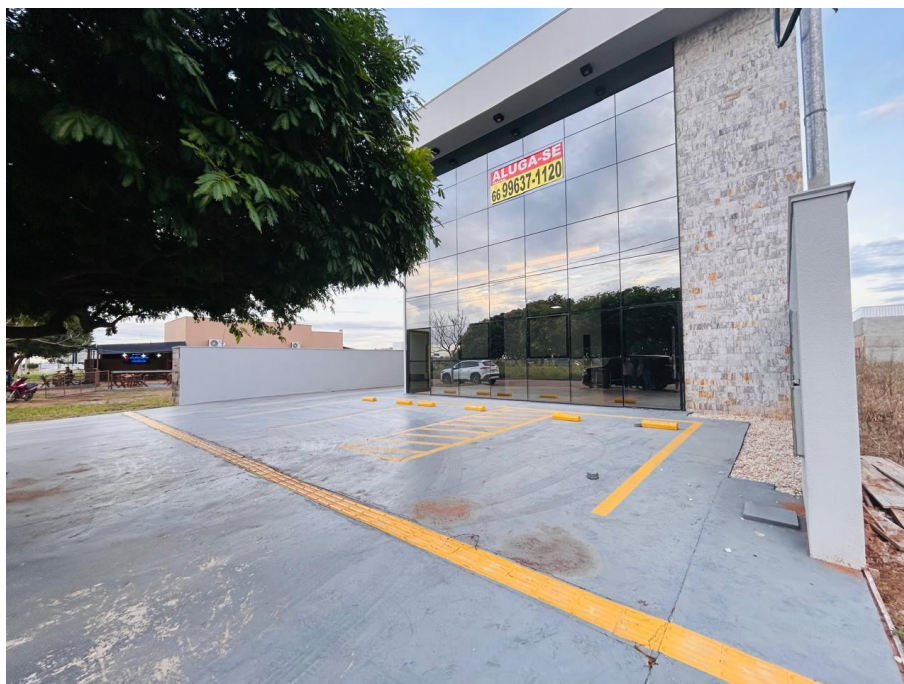
Foto 4. Prédio para locação da vistoria veicular da CRT em Sinop/ MT – Vista da fachada a partir do passeio do imóvel. Foto em 04/02/2026.

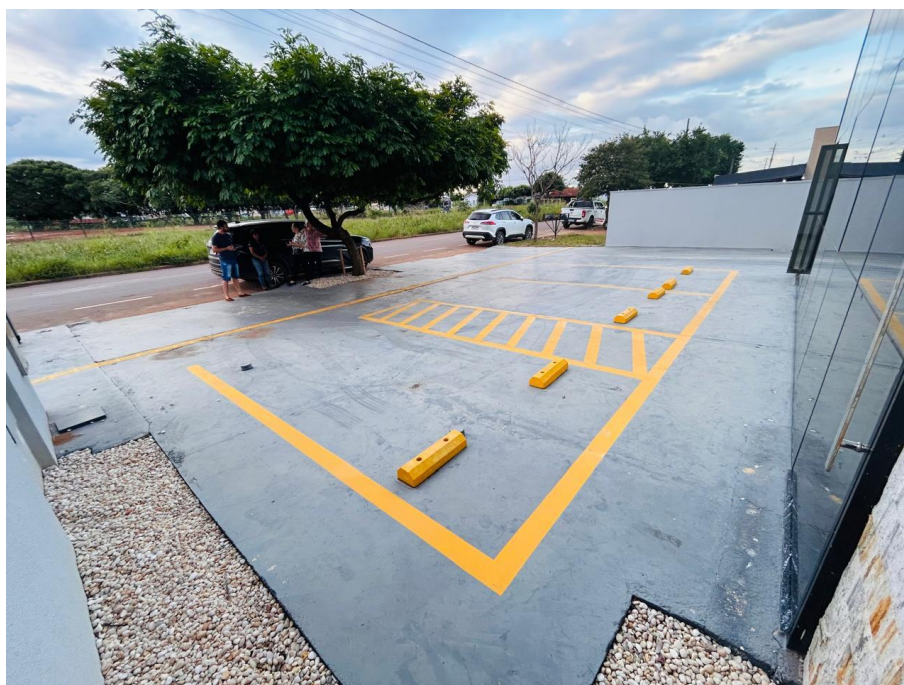
Foto 5. Prédio para locação da vistoria veicular da CRT em Sinop/ MT – Vista do estacionamento do imóvel. Foto em 04/02/2026.

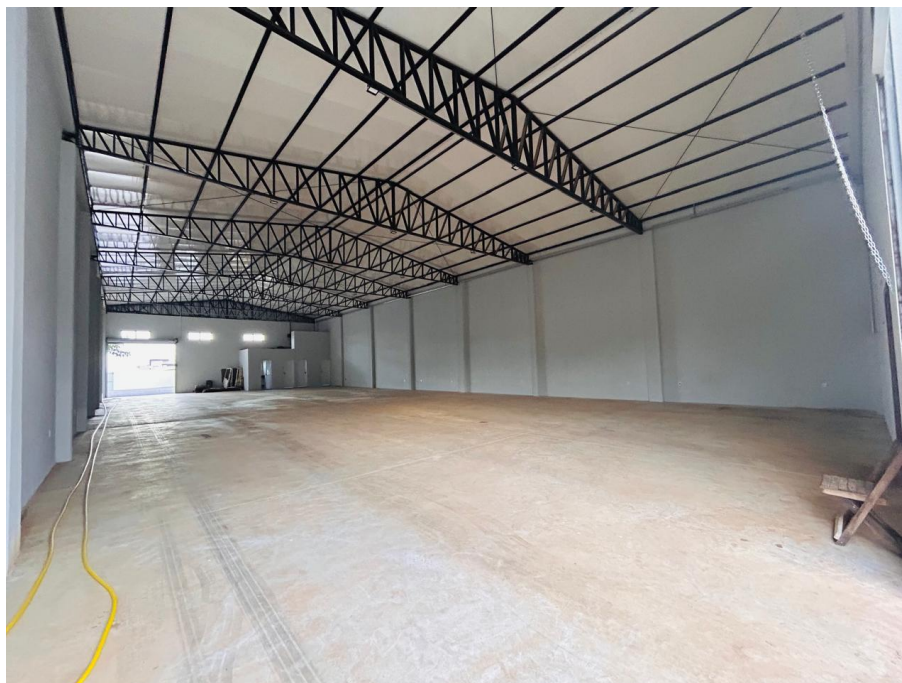
Foto 7. Prédio para locação da vistoria veicular da CRT em Sinop/ MT – Pavimento térreo - Área do barracão - Vista do barracão a partir do portão de acesso frontal da edificação Foto em 04/02/2026.

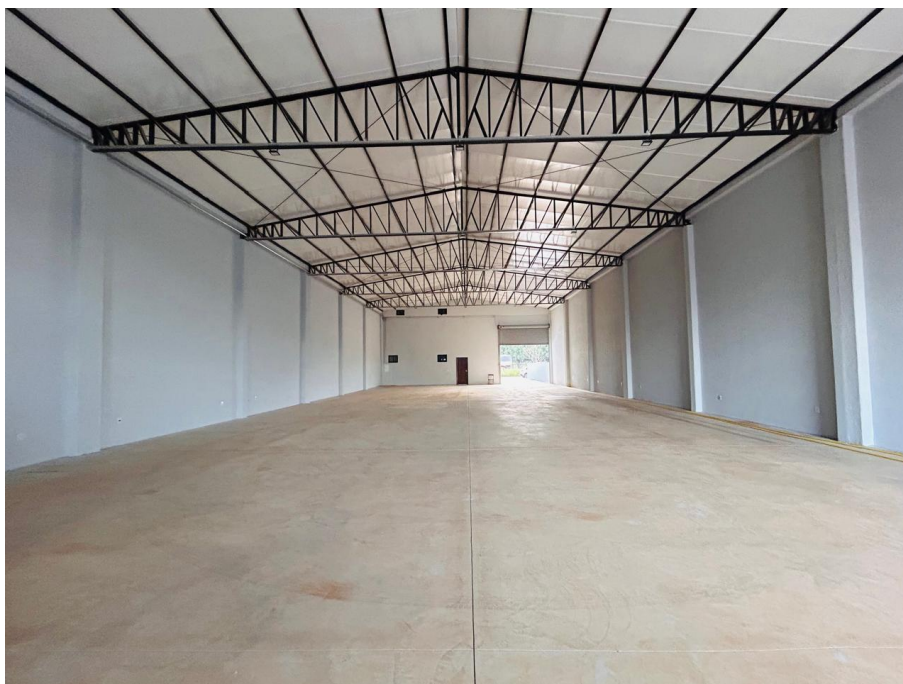
Foto 8. Prédio para locação da vistoria veicular da CRT em Sinop/ MT – Pavimento térreo - Área do barracão - Vista do barracão a partir do fundo da edificação. Foto em 04/02/2026.

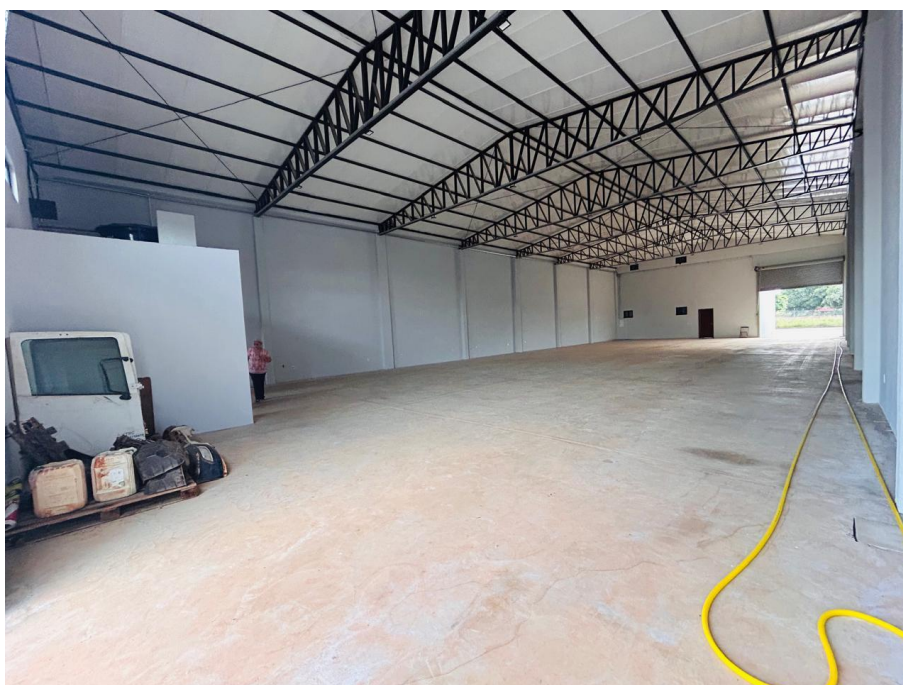
Foto 9. Prédio para locação da vistoria veicular da CRT em Sinop/ MT – Pavimento térreo - Área do barracão Vista do barracão a partir do fundo da edificação. Foto em 04/02/2026.

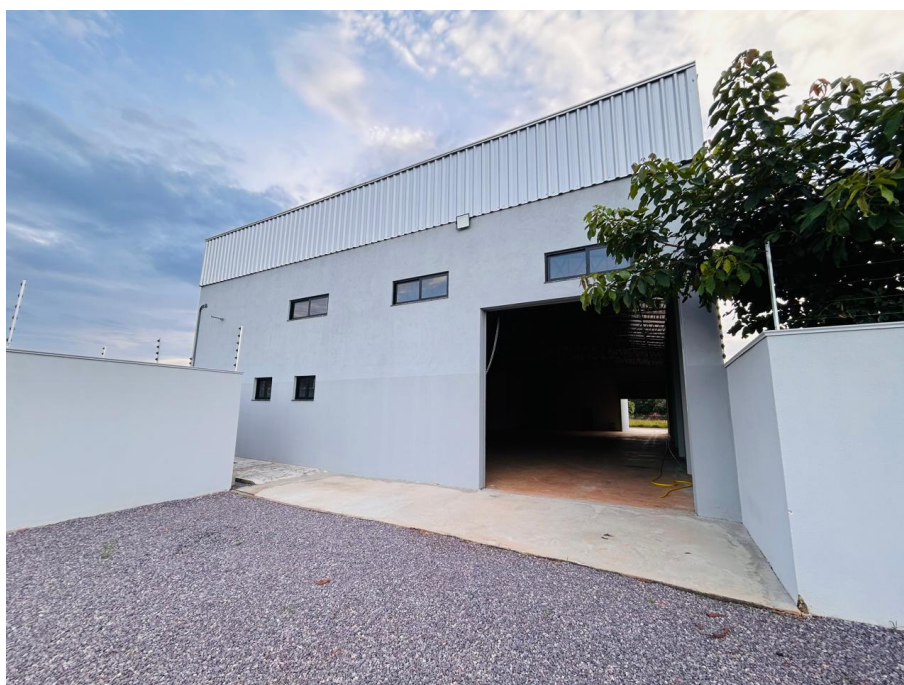
Foto 13. Prédio para locação da vistoria veicular da CRT em Sinop/ MT – Vista do fundo da edificação. Foto em 04/02/2026.

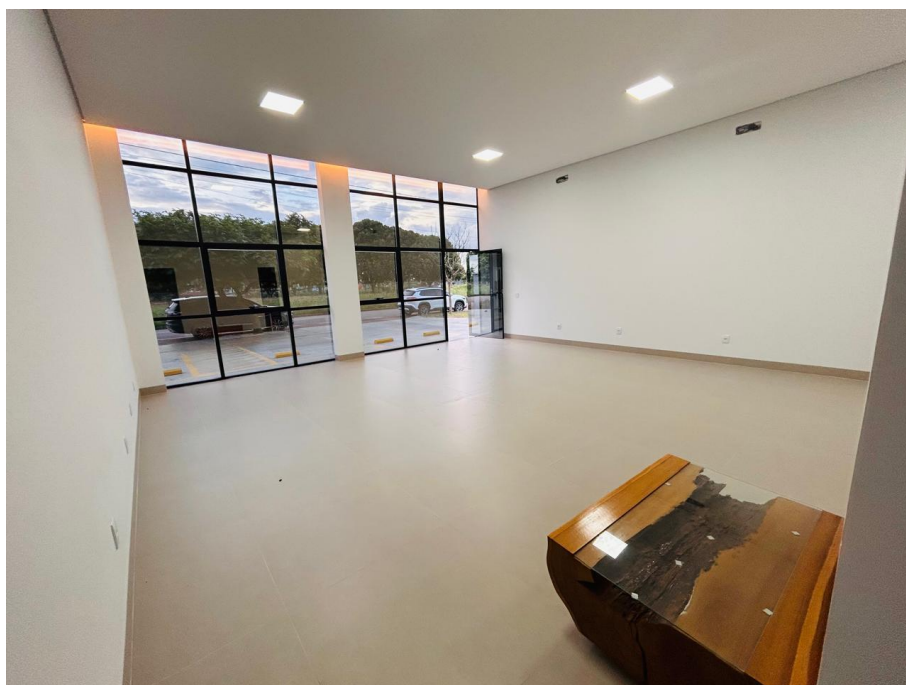
Foto 17. Prédio para locação da vistoria veicular da CRT em Sinop/ MT – Pavimento térreo - Vista da sala térrea da edificação. Foto em 04/02/2026.

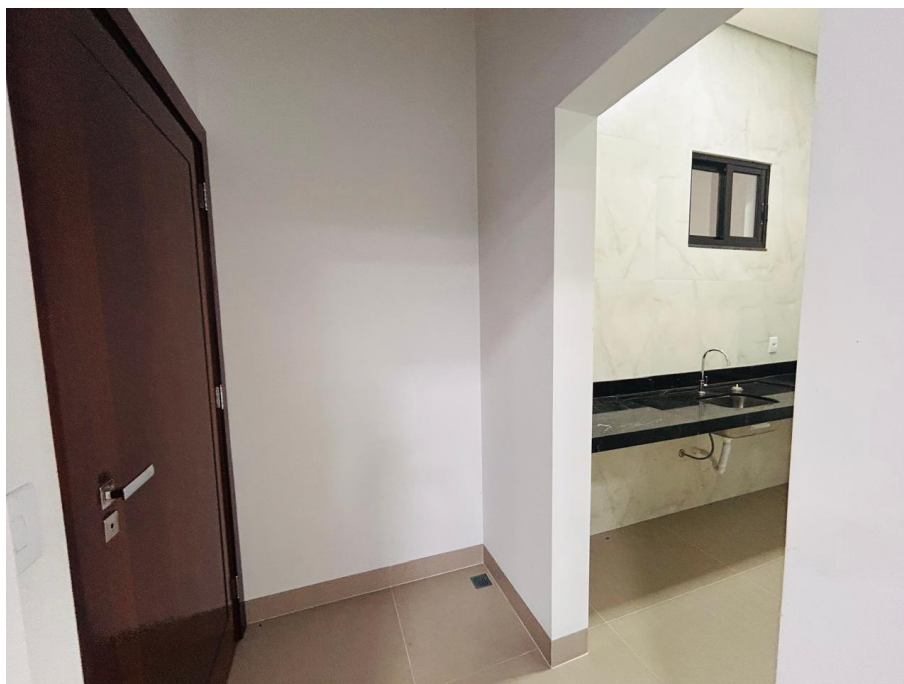
Foto 18. Prédio para locação da vistoria veicular da CRT em Sinop/ MT – Pavimento térreo - Vista da copa/ cozinha a partir do hall de acesso. Foto em 04/02/2026.

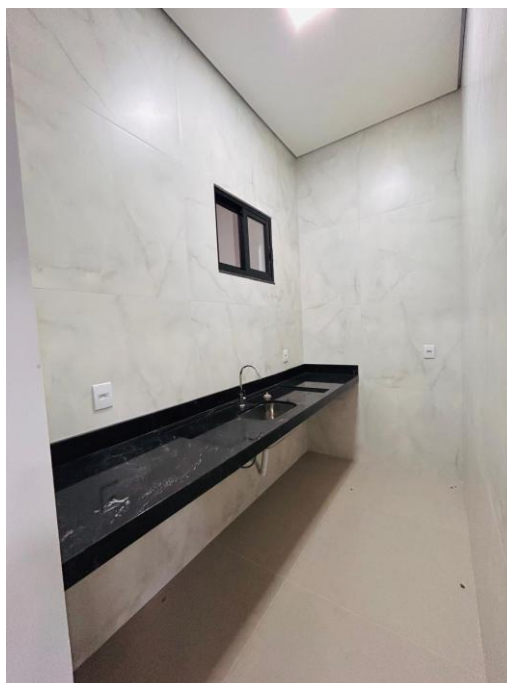
Foto 19. Prédio para locação da vistoria veicular da CRT em Sinop/ MT – Pavimento térreo - Vista da copa/ cozinha a partir do vão de acesso. Foto em 04/02/2026.

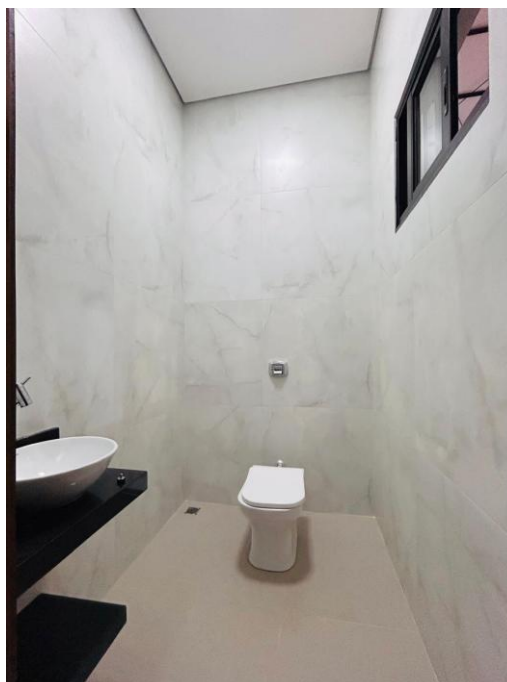
Foto 20. Prédio para locação da vistoria veicular da CRT em Sinop/ MT – Pavimento térreo - Vista do banheiro da sala térrea. Foto em 04/02/2026.

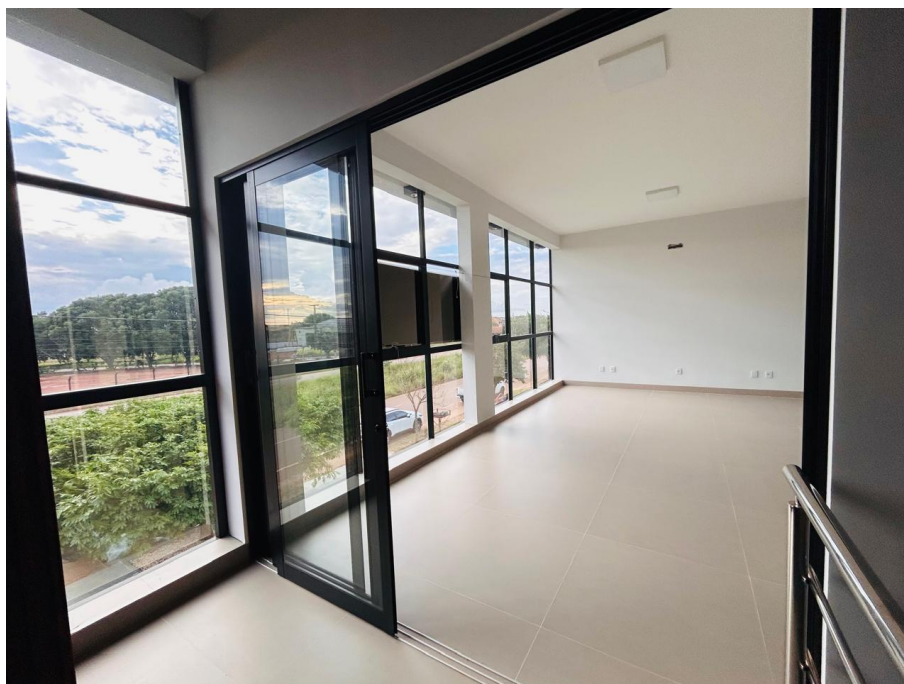
Foto 22. Prédio para locação da vistoria veicular da CRT em Sinop/ MT – Pavimento superior - Vista do hall de acesso a sala superior. Foto em 04/02/2026.

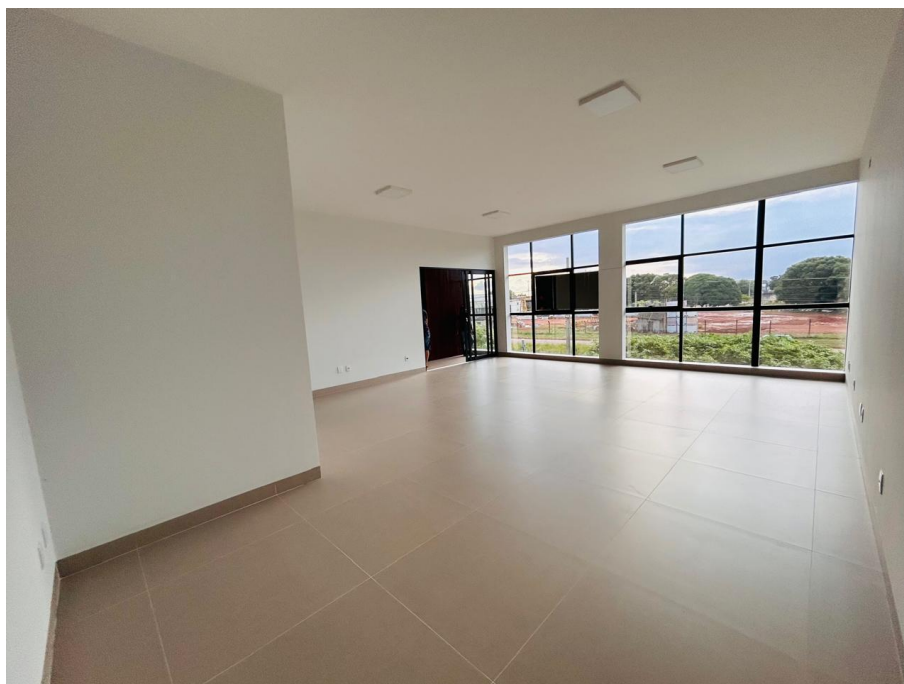
Foto 24. Prédio para locação da vistoria veicular da CRT em Sinop/ MT – Pavimento superior - Vista da sala superior da edificação. Foto em 04/02/2026.

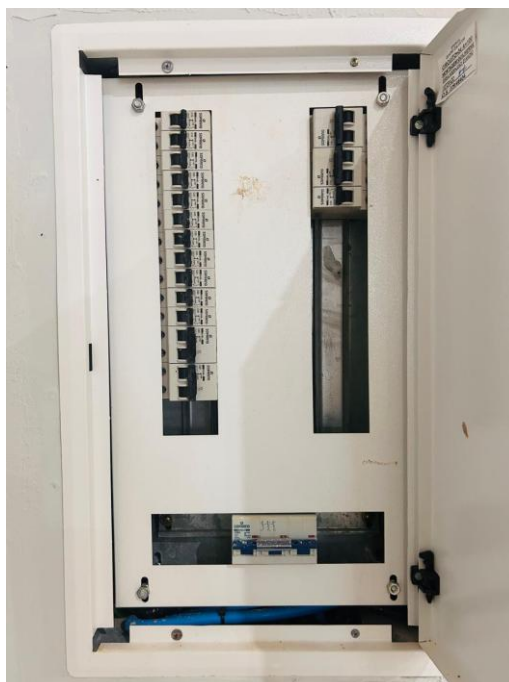
Foto 28. Prédio para locação da vistoria veicular da CRT em Sinop/ MT – Vista do quadro de distribuição elétrica da edificação. Foto em 04/02/2026.
