GOVERNO DO ESTADO DE MATO GROSSO SECRETARIA DE SEGURANÇA PÚBLICA DEPARTAMENTO ESTADUAL DE TRÂNSITO COORDENADORIA DE OBRAS E ENGENHARIA

Na matrícula, o terreno em questão possui área de 1.991,66 m², disponibilizada para locação de terreno e 408,99 m² de construção em pavimento térreo, sendo a área do terreno totalmente averbada e a área da edificação sem averbação. A edificação é caracterizada como sendo comercial e pode perfeitamente ser adaptada ao uso de atendimento ao público da Ciretran. É composto basicamente por salas, copa, 2 banheiros e barracão de vistoria veicular

O imóvel em questão poderá receber provisoriamente a Ciretran do município.

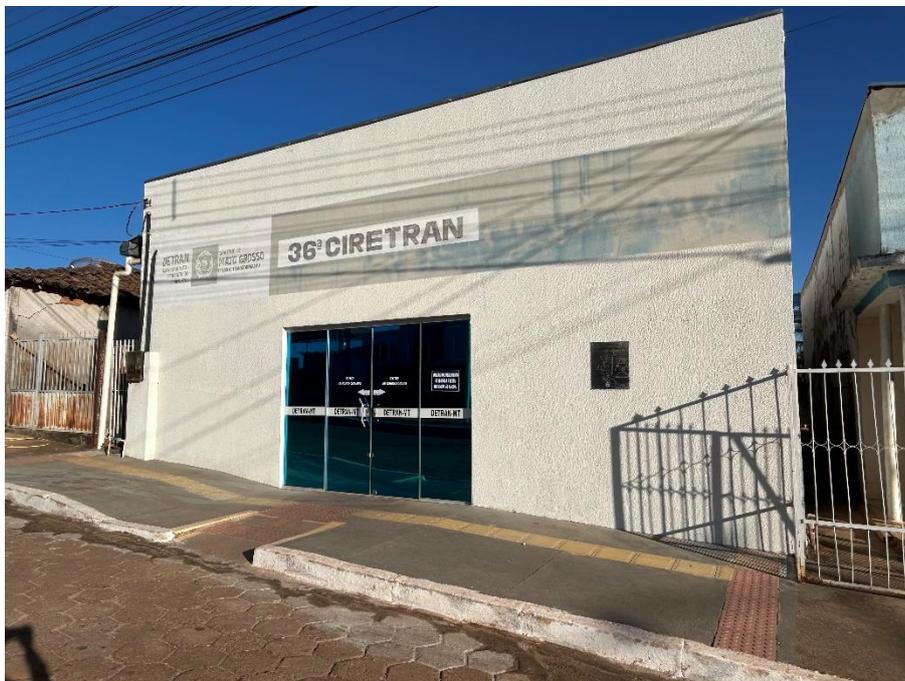
Foto 1. Prédio da CRT em Torixoréu – Vista da fachada a partir do logradouro. Foto em 22/08/2024.

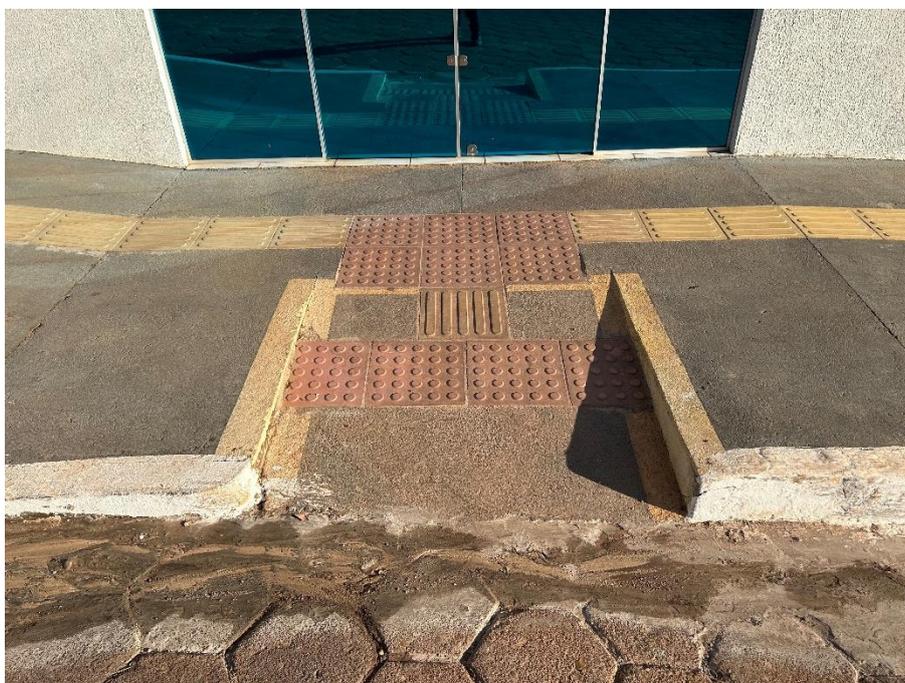
O acesso à edificação é feito por uma via pública pavimentada. O passeio possui rebaixamento e piso tátil, sendo assim, atende as normas e legislações vigentes.

Foto 2. Prédio da CRT em Torixoréu – Vista do acesso principal da edificação a partir do passeio. Foto em 22/08/2024.

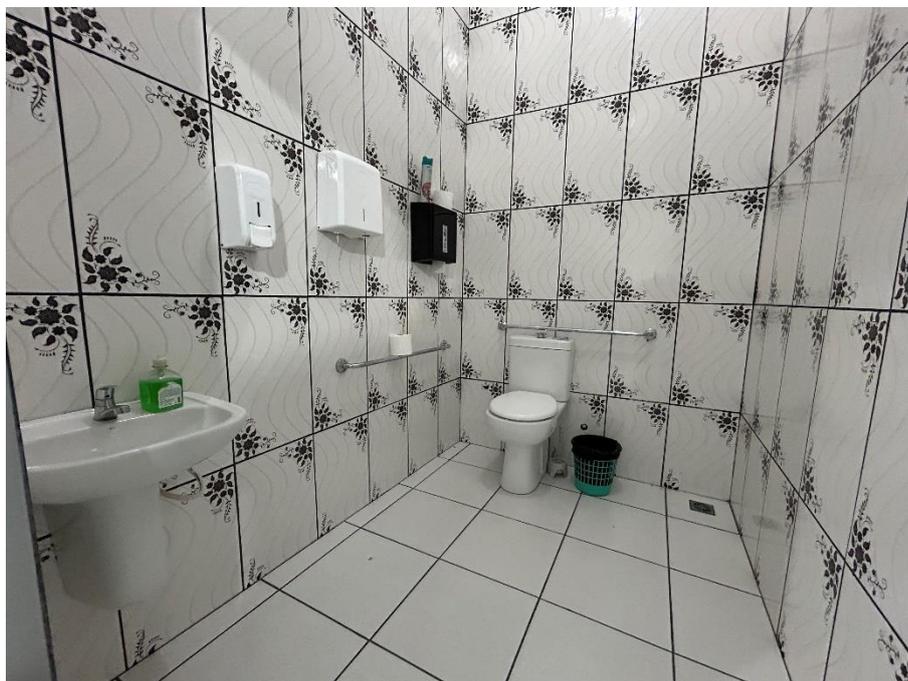
Dos sanitários presentes no imóvel, um é destinado para pessoa com deficiência e/ou mobilidade reduzida, porém necessita de ajustes nas disposições das barras de apoio, dispositivo de alarme, fechadura, dentre outros, portanto, não estão em conformidade com as exigências e recomendações da ABNT NBR 9050/2020.

Foto 5. Prédio da CRT em Torixoréu – Banheiro feminino PCD - Vista a partir da porta de acesso. Foto em 22/08/2024.

- Acessibilidade conforme normas técnicas ABNT NBR 9050/2020 e ABNT NBR 16537/2016 no interior da edificação, ainda que para atendimento mínimo do acesso a edificação para pessoas com deficiência, inclusive com demarcação de vagas de estacionamento especiais;
- Parte do muro limitador no confrontante esquerdo do imóvel está comprometido e/ou inexistente, havendo a necessidade de reparação no mesmo;
- O fosso de vistoria existente é do tipo rampa e deverá ser adaptado conforme modelo descrito no Item 4 deste documento.

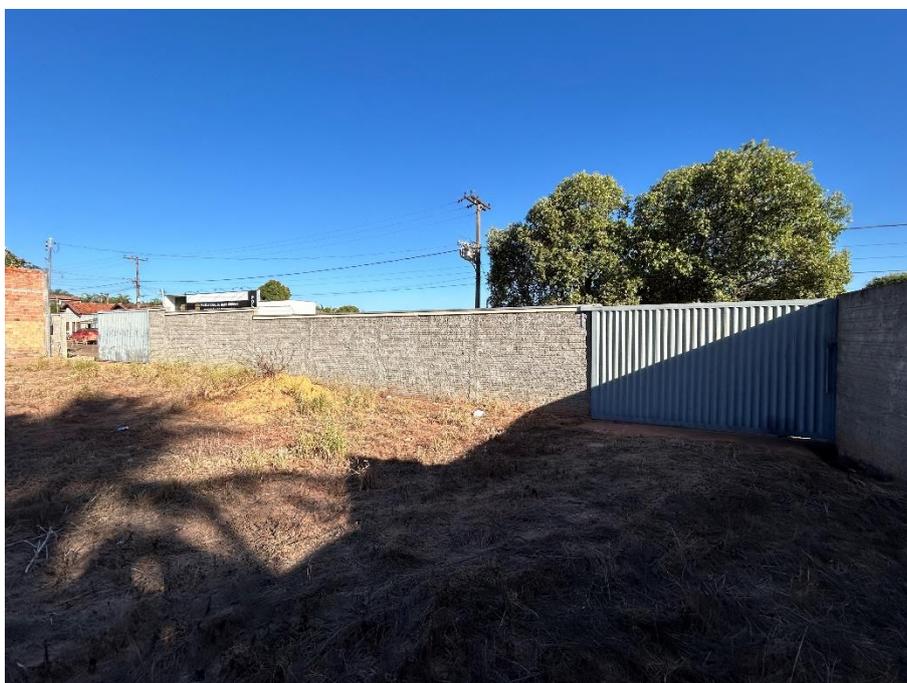
Foto 16. Prédio da CRT em Torixoréu – Pátio no fundo da edificação – Vista dos portões, sendo um eletrônico de acesso ao barracão de vistoria. Foto em 22/08/2024.

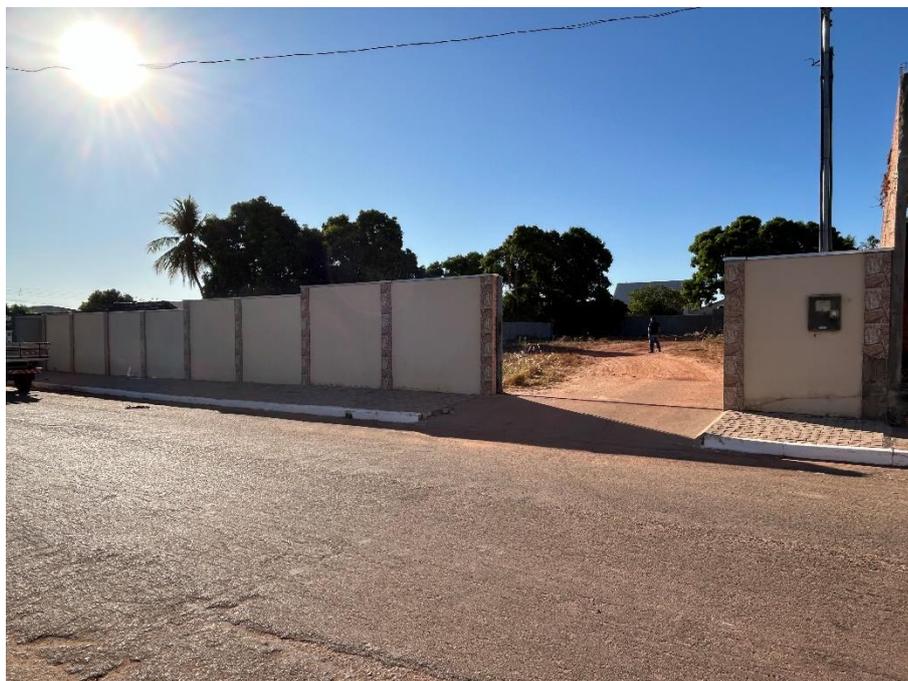
Foto 17. Prédio da CRT em Torixoréu – Vista do acesso ao barracão de vistoria a partir da Rua Mato Grosso. Foto em 22/08/2024.

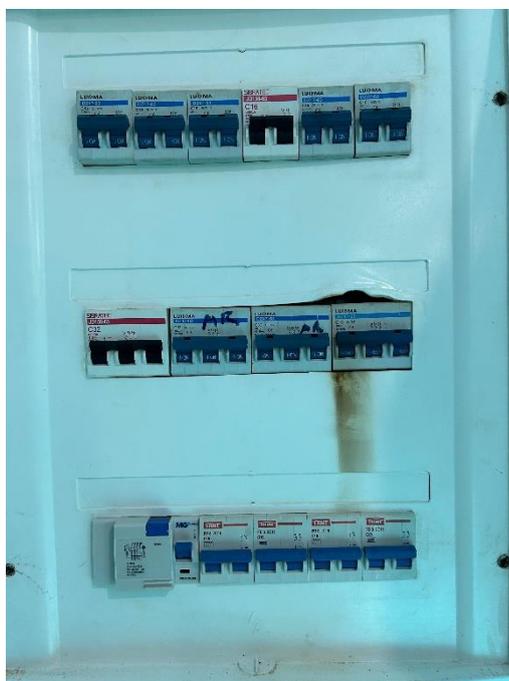
Foto 18. Prédio da CRT em Torixoréu – Sala de atendimento - Vista da caixa de distribuição elétrica da edificação. Foto em 22/08/2024.

As instalações de rede elétrica e rede lógica deverão estar em conformidade em atendimento as normas técnicas sobre o tema - NBR 5410; NBR 5419 e NR 10.

É importante ressaltar a necessidade para cada ponto de lógica devem haver dois pontos de rede elétrica (tomada de 02 seções) e ainda, circuito independente para as impressoras, circuito especial para micro-ondas, dispositivo de proteção contra surto – DPS instalado no quadro.
